ATLAS ESTATAL DE RIESGOS PARA EL ESTADO DE SONORA

CABORCA

Clave:	
46 - 001 - PG

Fenómenos Geológicos

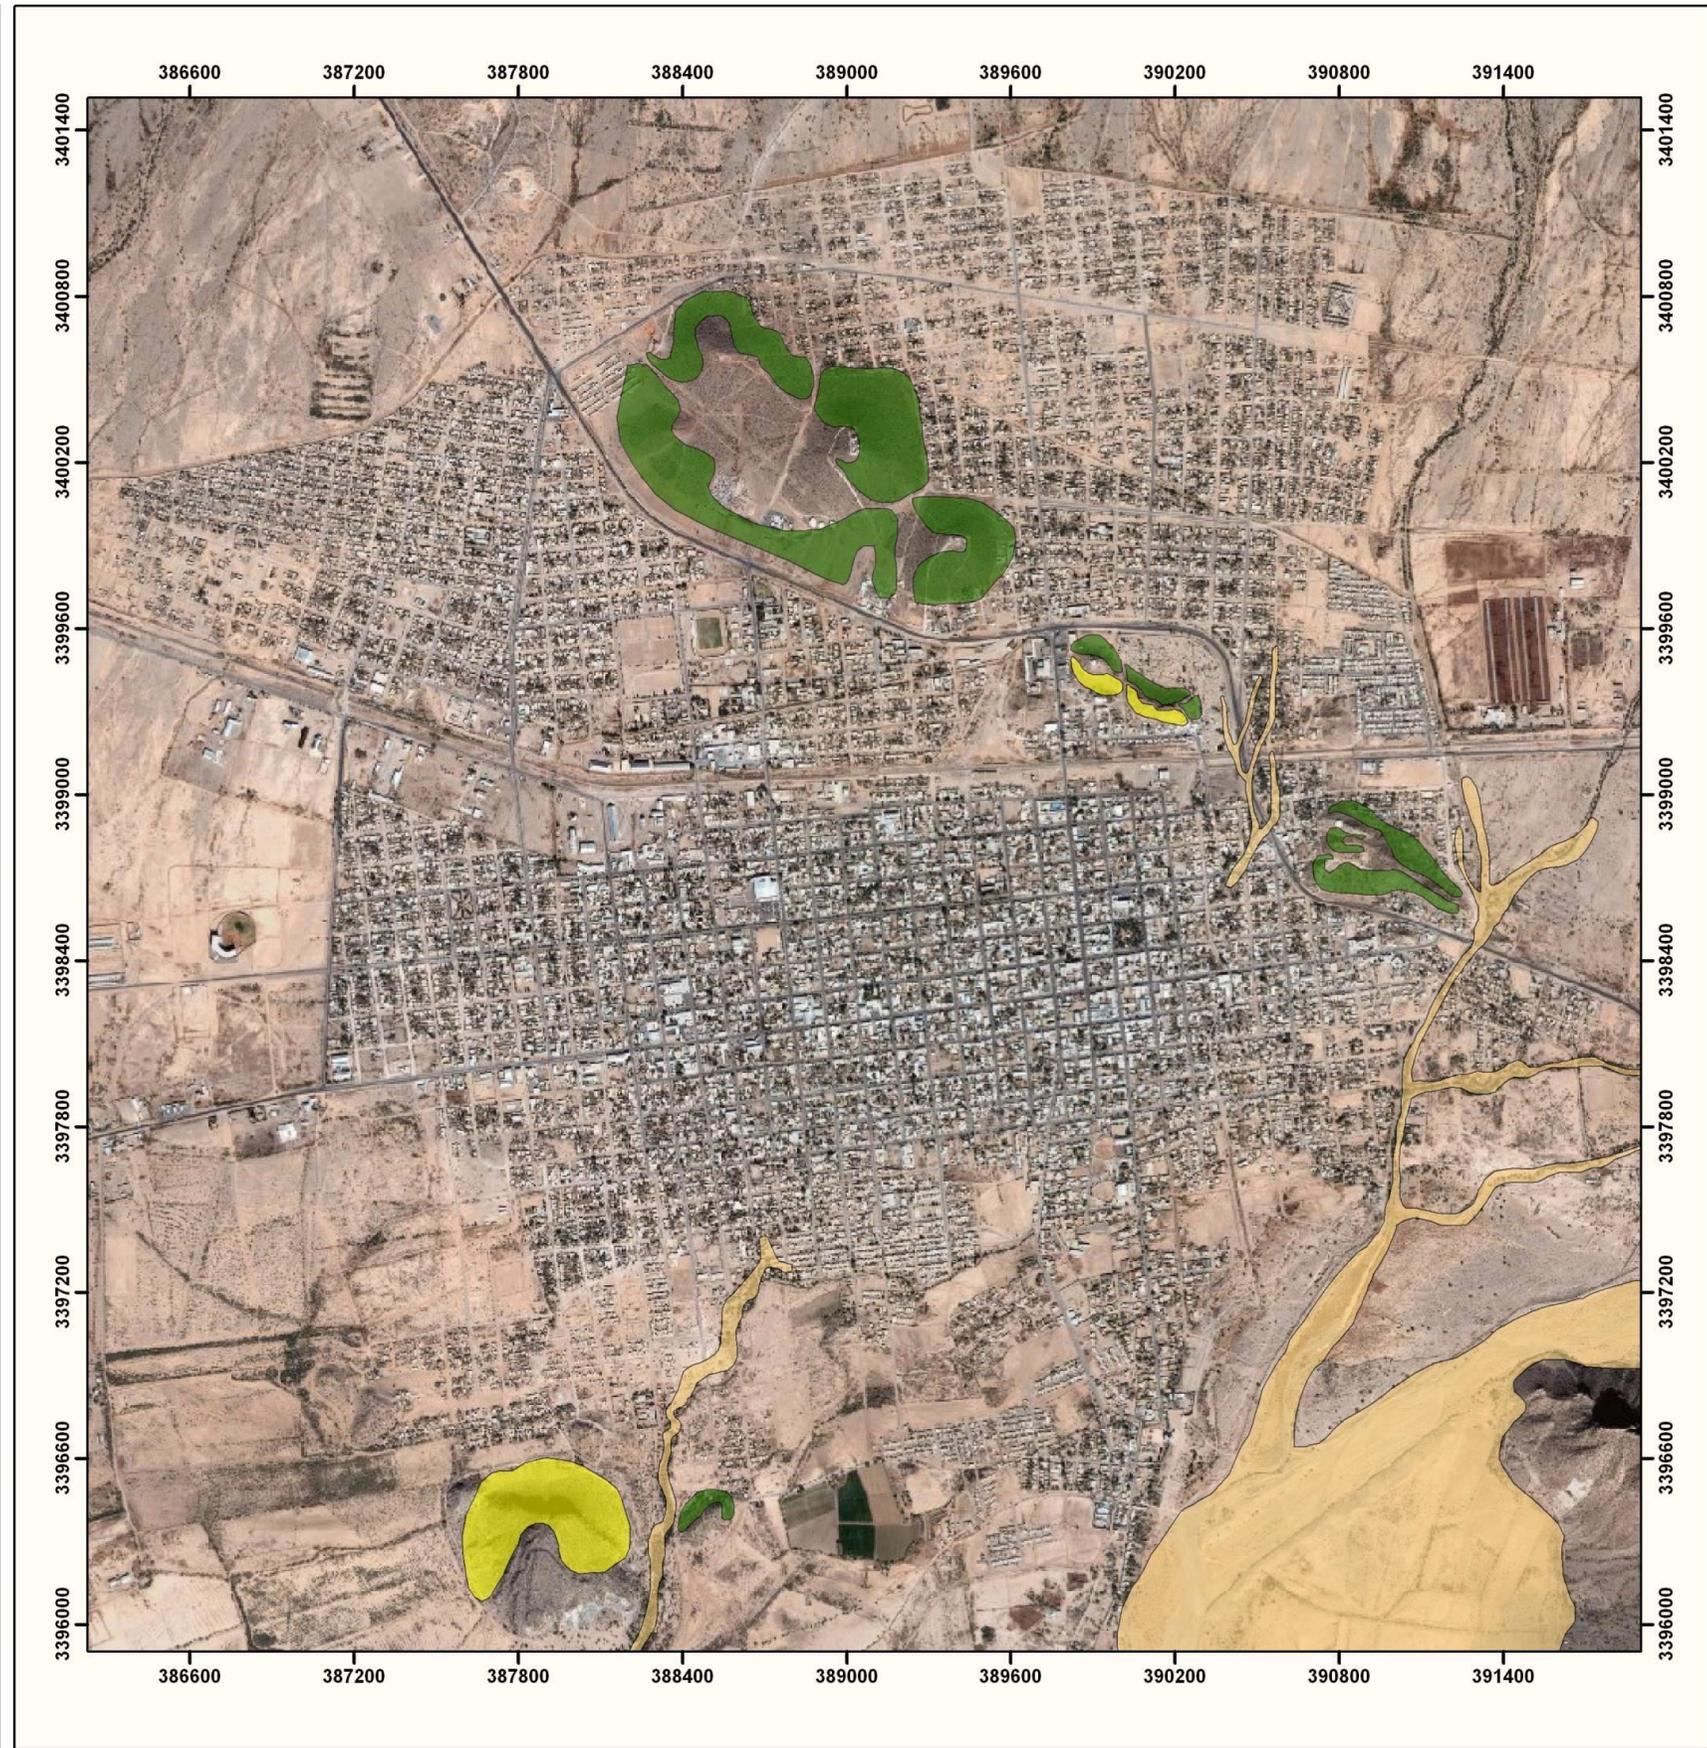
- Peligro de Deslizamiento**
- Medio
 - Bajo
- Peligro de Copalco**
- Medio

La ciudad de Caborca presenta dos tipos de fenómenos geológicos (Plano 46 - 001 - PG): los deslizamientos y los colapso (Dolinas de Hundimiento o Sinkhole's); las siguientes tablas muestran las áreas afectadas por cada fenómeno.

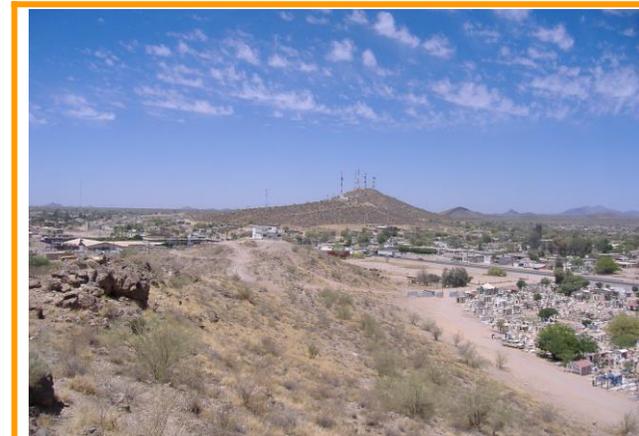
Foto 46 - 2.- Cero de Microondas hacia el noroeste de la localidad donde la mancha urbana se desarrolla

El deslizamiento está definido como un movimiento lento de una masa de suelo o suelo y rocas de una ladera de más de 15° de inclinación, plano sobre el que resbala. Los deslizamientos se llevan a cabo favorecidos por infiltración de agua y contactos de rocas inclinadas en dirección de la pendiente de la ladera.

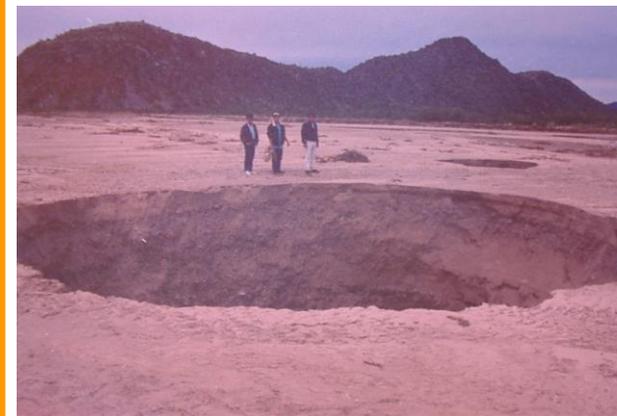
Foto 46 - 3.- Colapsos reportados en la localidad sobre el cauce del Río Asunción en el año de 1993

Los hundimientos registrados en la zona de estudio y aledañas (Bízani-Arrojos, etc.) se conocen como "Dolinas de Hundimiento" o como "Sinkhole's" en la nomenclatura anglosajona, su desarrollo esta íntimamente relacionado a la presencia de una topografía Kársitca o Paleokárstica, en caso presente. Se entiende por karst (campo de piedras), a un modelado de terreno generado básicamente en rocas carbonatadas y caracterizado por la presencia de numerosas depresiones cerradas (dolinas, uvalas y poljes) o abiertas (simas, sumideros, valles ciegos) y de la ausencia práctica de cursos de agua superficial permanentes. Además, de la posible presencia y desarrollo de cavernas subterráneas; éstas son una característica fundamental de los karst.
